Aluminium mobilt stillas

Vedlikehold og reparasjonsveiledning

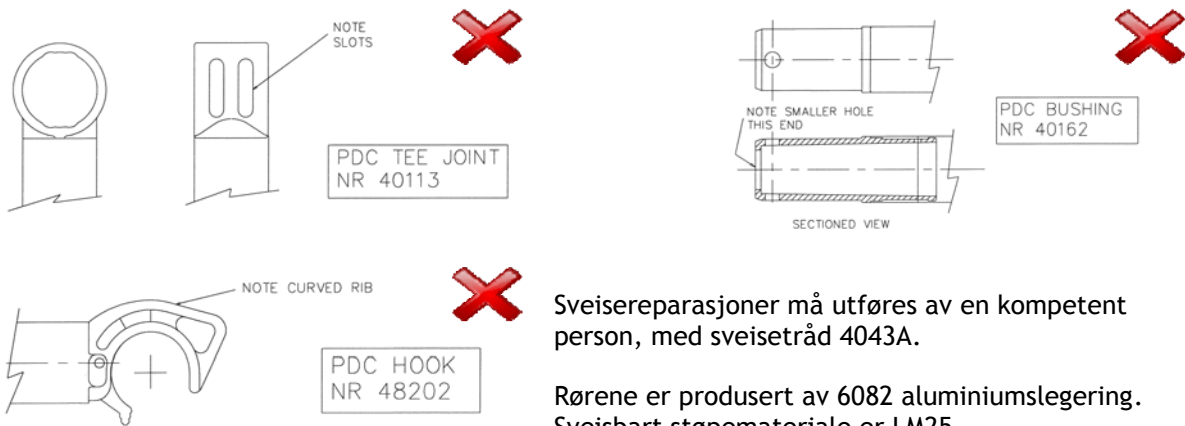
Dersom rammene eller støpingene er skadet på en annen måte enn følgende, kan de repareres ved hjelp av TIG-sveising (5 % silisiuminnhold).

Dersom det finnes sprekken langs lengden på rammebjelker og avstivere, skal de ikke brukes.

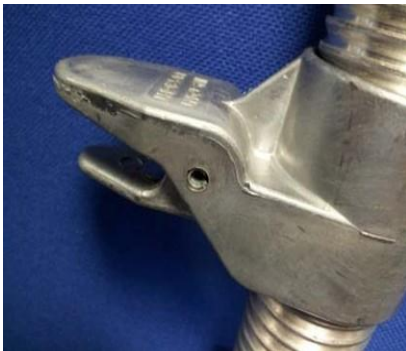
Figur 1 - Benstopper-pinnene i riktig posisjon

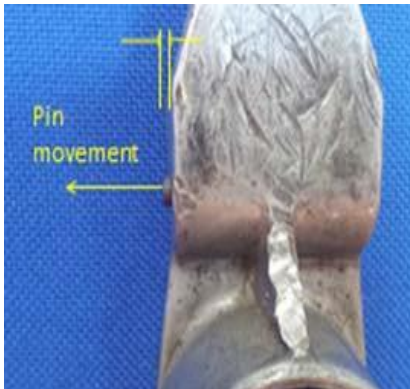
Figur 2 - Skadet benstopper med pinnen ute av posisjon

Hvis en pinne oppdages å ha flyttet seg, som vist i figur 2, er det viktig at bolten sentreres igjen. Dette må gjøres nøye, ved hjelp av en kvart-toms tapp og lett hamring.

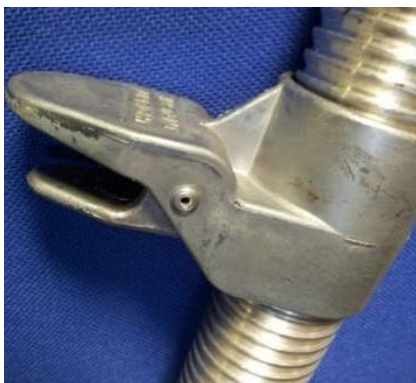
Figur 3 - Benstopper med monterte pinneplasseringsnagler

Hvis du oppdager at en pinne sitter løst, må enten benstopperen eller pinnen skiftes. Monter deretter 4 mm x 16 mm lange nagler i pinnens ender som vist i figur 3 for å sikre at ingen fremtidige bevegelser vil oppstå. Delene er tilgjengelig fra Instant Upright.
